## ÉTUDE DE CAS · BUREAU D'ÉTUDES STRUCTURE

N° d'étude **STR-EC-006**

# Une mezzanine existante peut-elle accueillir un restaurant ?

MISSION  
**Diagnostic structure  
Mezzanine existante**

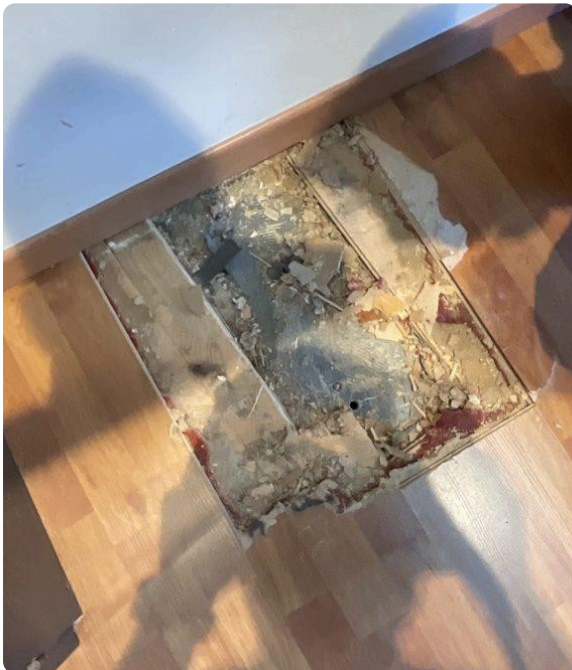
FIG. 01

Géométrie d'environ  $4,30 \times 3,20$  m. Complexe de plancher d'environ 34 cm. Le plancher repose sur des éléments porteurs espacés. Présence d'un élément métallique plat d'environ 1 cm et d'un remplissage ancien.

Sondage localisé par la face supérieure : parquet, remplissage ancien et élément métallique observé.

Matériau et dimensions exactes des poutrelles, distance entre elles, sens de portée, longueur d'appui, nature précise du remplissage et rôle exact de l'élément métallique observé.

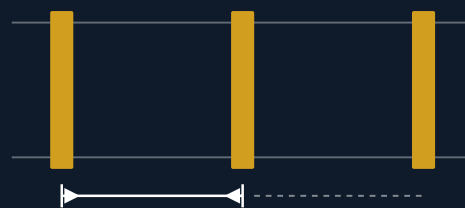
# 140 × 80 × 5 mm

SECTION MÉTALLIQUE MODÉLISÉE

# 70 cm

ENTRAXE SUPPOSÉ

distance entre deux poutrelles

Comparer ces constats au modèle 140 × 80 × 5 mm / 70 cm et réviser la conclusion si la structure découverte diffère.
