STR-EC-007

# Après un incendie, faut-il remplacer toute une structure en bois ?

À Mantes-la-Jolie, Structévia est intervenu après un incendie dans le sous-sol d'une maison. L'enjeu : distinguer les éléments réellement dégradés de ceux pouvant être étudiés pour conservation, puis définir les remplacements et renforcements nécessaires.

Diagnostic structure post-incendie

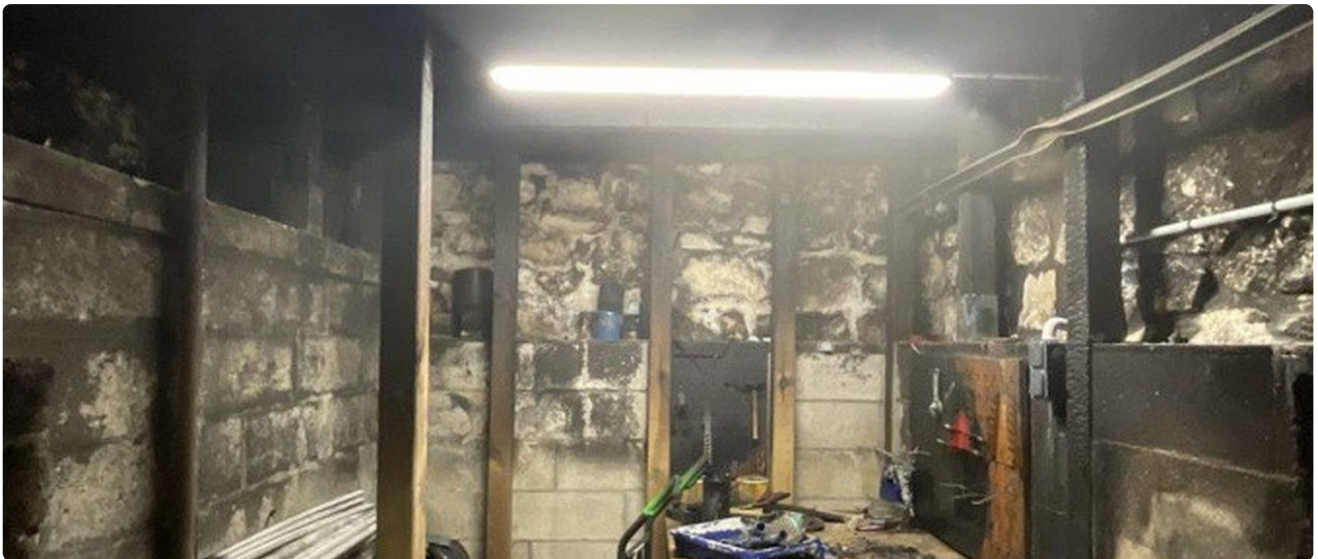
FIG. 01

Après le sinistre, les bois accessibles, les murs en parpaings et en pierre présentent un noircissement généralisé lié aux fumées et à la chaleur.

Vue générale du sous-sol après l'incendie : noircissement généralisé des bois, des parpaings et de la pierre. Cas réel anonymisé.

L'examen visuel révèle les dégradations manifestes, mais il ne mesure pas ce qui se passe sous une surface noircie. Sur les éléments conservés, la perte de matière constatée visuellement était très faible ; cette hypothèse reste conditionnée à une vérification localisée avant travaux.

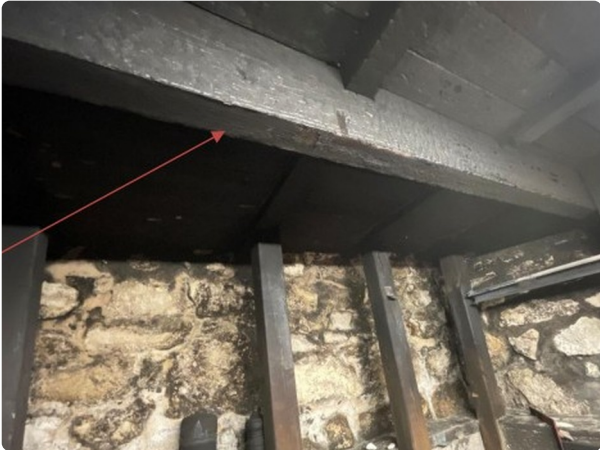
FIG. 02

Une poutre longitudinale et un poteau présentaient des dégradations beaucoup plus importantes que le reste de la structure.

Poutre longitudinale présentant une carbonisation prononcée et identifiée pour remplacement.

La poutre et le poteau les plus dégradés sont remplacés par des éléments capables de reprendre les charges calculées.

La dépose d'un élément porteur impose un étalement provisoire du plancher, selon un phasage validé par le BET.

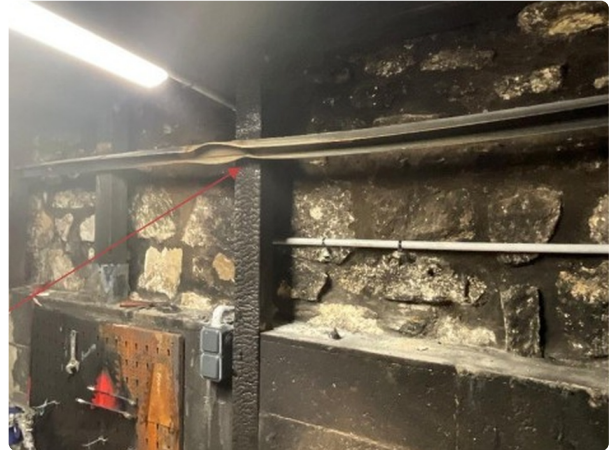
FIG. 03

Poteau adjacent au foyer, dégradation similaire : section résiduelle non déterminable visuellement.
